## 自動車のバッテリー等の誤った取り付けによる火災にご注意！

平成23年6月14日  
自動車交通局

## ・バッテリー付近からの出火による車両火災に関する調査・分析結果概要

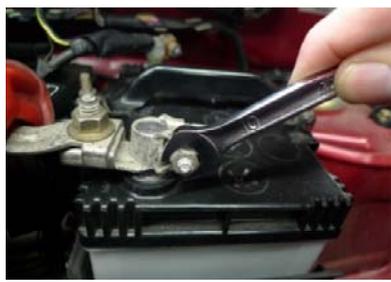
また、バッテリー端子取付け用ナットの締め付けが不十分な場合には、端子部からスパークが発生し、数分から数十分で火災に至るものがあることが確認された。ヘッドランプのバルブの中には点灯時に表面温度が約 540 ~ 640 となるものがあり、取付けが不適切な場合に正規の位置から外れたりして周囲の部品と接触して発煙や火災に至る結果となった。

バッテリー端子は工具でしっかり固定して下さい

バッテリー固定金具やバッテリー端子取付け用ナットは工具を使ってしっかりと締め付けて固定すること。

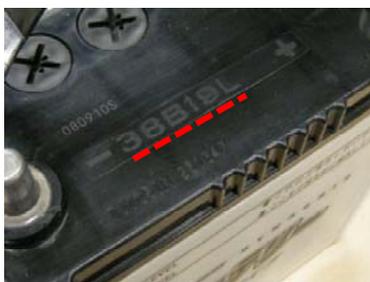
バッテリー交換作業に起因すると推定される火災を分析した結果、バッテリー固定金具取付け用ナットやバッテリー端子取付け用ナットについての締め付けが不適切と推定される事例が多く、この他、端子位置が左右逆のバッテリーを搭載したことによるものと推定される事例等が見られた。また、後付け電装品を不適切に取り付けたと推定される火災を分析した結果、ランプのバルブの取付けや電線（ハーネス）の配線が不適切と推定される事例が多く、この他、オーディオ、リモコンエンジンスタータの電線（ハーネス）のショートによるもの等が見られた。

車両にあった型式のバッテリーを使用して下さい

端子位置が逆、あるいは固定出来ないようなサイズのバッテリーを使用することの無いように、車両にあった型式のバッテリーを選定すること。

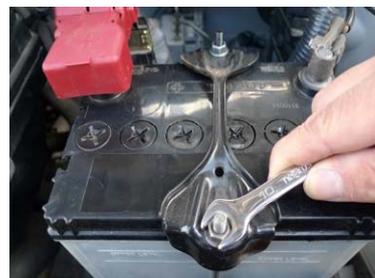
バッテリー固定金具取付け用ナットの締め付けが不十分な場合、走行時の振動や衝撃又は旋回時の遠心力によって固定金具が移動し、バッテリーターミナルと接触してショートする時に発生する火花がターミナル部のグリースやカバーに引火、その後数十秒と短時間で火災に至る結果となった。

バッテリー固定金具は工具でしっかり固定して下さい

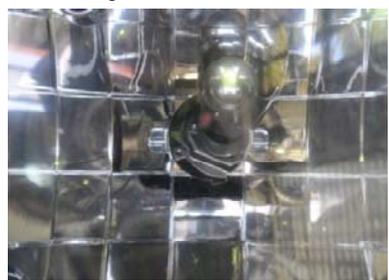
サイズの合わないヘッドランプバルブを使用しないこと。

サイズの合わないヘッドランプバルブを使用しないこと。

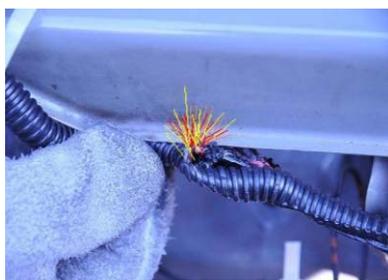
電線（ハーネス）の配線が不適切と推定される事例には、ヒューズを使用せずにバッテリー端子に直接接続する場合は推定され、その場合であって車体の縁端部や他の電装品に電線（ハーネス）が接触して被覆が破れてショートすると 10 秒経たないうちに過熱して火災に至る結果となった。ヒューズを使用した場合、通常はヒューズが溶けて電流が遮断され火災に至らないが、ショートの仕方によっては流れる電流が小さくヒューズが溶けずに数十分後にショート箇所から火災に至る可能性があることが確認された。

後付け電装品の配線は車体とのショートに注意して下さい

後付け電装品の配線には適切なヒューズを取り付け、車体の縁端部や他の電装品と接触するような配線とならないように注意すること。

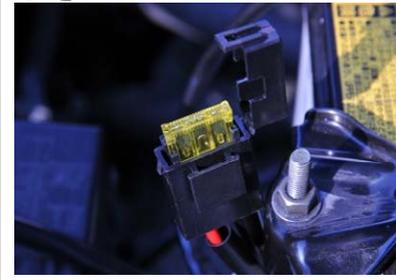
後付け電装品には適切なヒューズを取り付けて下さい
